035

Technical Bulletin

Kamremms/kit installation på VAG 1.4/1.6 16V

GATES ART. NUMMER:	5565XS/K015565XS/K025565XS/KP15565XS/ KP25565XS-1/KP25565XS-2/T43149	
TILLVERKARE:	AUDI, SEAT, SKODA, VOLKSWAGEN	
MODELL:	Blandade	
MOTOR TYP:	1.4 16V, 1.6 16V	
MOTOR KOD:	Blandade

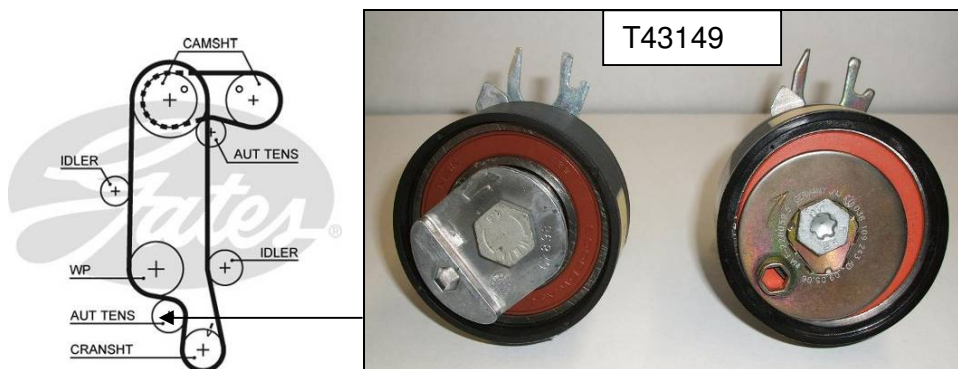
Fig. 1 visar hur de två olika versionerna av den automatiska spännaren (till remmen som drivs av vevaxeln) ser ut i våra kamremmskit. Dessa är utbytbara mot varandra.

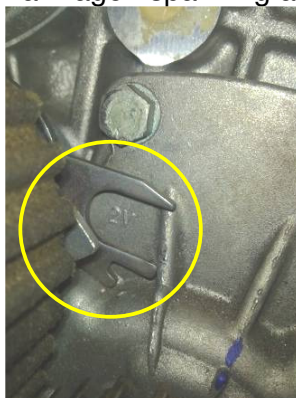
Fig. 2

Det är helt klart att felaktig positionering av spännarens bygel (Fig. 2, 3 och 4) leder till felaktig spänning av remmen eller att remmen inte har någon spänning alls.

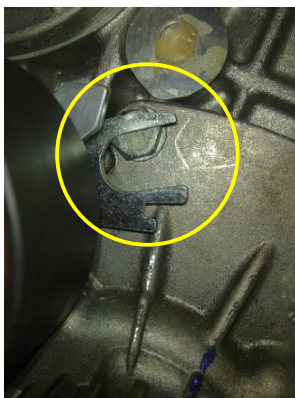
Fig. 5

Ifall spännaren är åtdragen samtidigt som ena halvan av byglen sitter ovanpå bulten (Fig. 5 and 6), leder detta till att byglen böjs (Fig. 7), detta leder till att bulten blir felaktigt spänd samt eventuellt linjeringsfel av kamremmen.

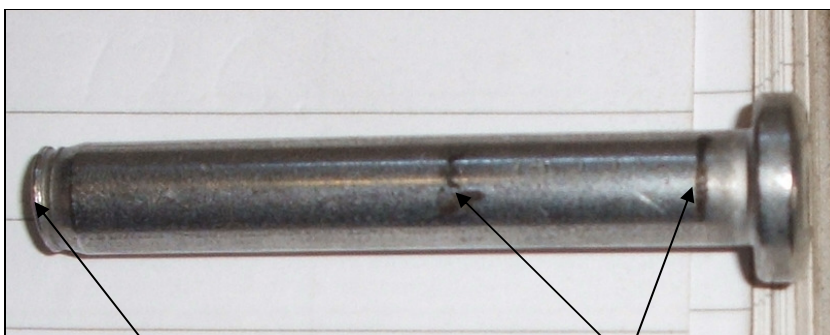
Fig. 8

Felaktig spänning av bulten (för lågt moment) kan leda till bulten går av vid gängans slut (pga. vibrationer) detta resulterar i att belastningen transporteras till bultens övre del och får den att gå av (Fig. 8).

Bulten går av vid gängans slut

Kontakt märken från spännaren

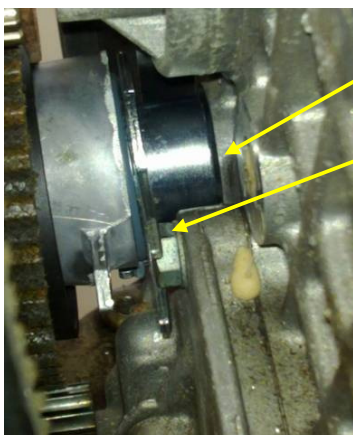
Fig. 9

Även om byglen är på rätt plats är det möjligt att spännaren inte sitter perfekt emot motorblocket efter bulten är spänd. Detta ger ett litet mellanrum mellan spännaren och motorblocket (Fig. 9). Detta leder till problem i kamremsdrivningen

mellanrum

Byglen inkorrekt

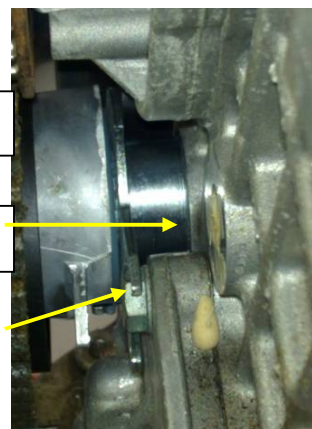
Fig. 10

Inget mellanrum

Byglen i Korrekt position

Drag åt spännaren hårt med fingrarna, ställ spännaren i korrekt läge (Fig. 10).

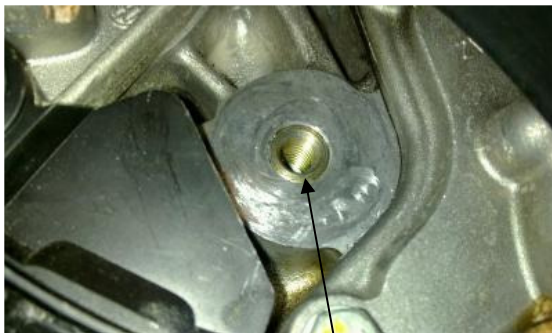
Fig. 11

- Deformerad spännare som ger överhettning av lagret i spännaren.
- Gängan i motorblocket vilket leder till reparation av gängan med en lös gänga (Fig. 11)
- Bulten havererar

Lös gänga

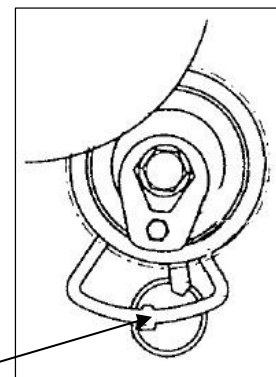
Fig. 17

Basplattans centrum i hålet kl 06.00

Det är helt klart att en felaktig position av basplattans centrum leder till problem såsom linjeringsfel eller spänningsfel med motorhaveri som följd.

- Att bas plattans centrum är placerad i hålet som sitter i motorblocket kl 06.00 (Fig. 17).
- Spännaren skall vridas endast **moturs** tills pekaren sitter i basplattans centrum.
- Spännare åtdrages med 20Nm
- Motorn vrids två varv till ÖD kontrollera att spännaren sitter korrekt justera om nödvändigt.

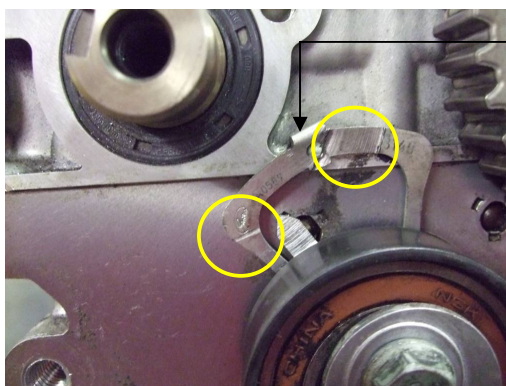
Fig. 18

Vi har även sett att spännaren varit monterad upp och ner, med basplattans centrum, fastlåst vid gjutgodset på toppens nedre kant, ca kl 11.00 (Fig. 18). Om man spänner fast spännare här så kommer basplattan deformeras eftersom att det inte finns plats för den vinklade plåten på basplattans baksida att falla in i.

Vinklad plåt

Som resultat kommer den vänstra kamaxelhjulet/eller kamremmen ta emot basplattan något, resultat av detta är att remmen "äts" upp tills den havererar. Märkena på basplattans bygel samt remmens utseende är bevis för detta (Fig. 18) även spillrorna efter remmen, syns oftast på insidan av remkåpan (Fig. 19) Är tydliga vittnen då man monterat spännaren på detta felaktiga vis.

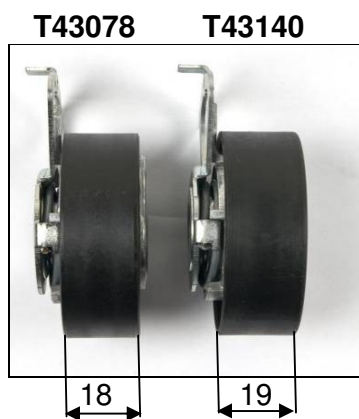
Fig. 20

Bredden på spännaren på K01 spännaren (T43078) är 18 mm,

på K02 spännaren (T43140) är detta mått 19 mm (Fig. 20).

Dessa kan inte **bytas** ut mot varandra. Noggrann egen kontroll innan man monterar är viktig
