035

Technical Bulletin

Kamremms/kit installation på VAG 1.4/1.6 16V

GATES ART. NUMMER:	5565XS/K015565XS/K025565XS/KP15565XS/ KP25565XS-1/KP25565XS-2/T43149	
TILLVERKARE:	AUDI, SEAT, SKODA, VOLKSWAGEN	
MODELL:	Blandade	
MOTOR TYP:	1.4 16V, 1.6 16V	
MOTOR KOD:	Blandade

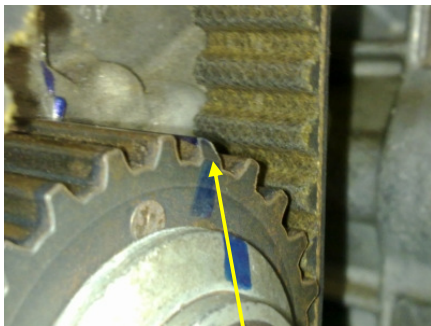
Fig. 12

Den snedskurna tänder på vevaxelhjulet (Fig. 12) måste vara i linjen med den högra av gjutförstärkningarna på motorblocket. (Fig. 13).

Snedskuren tand

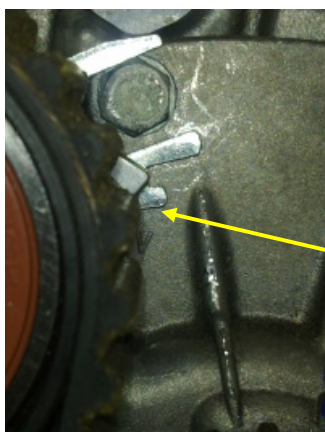
Fig. 15

Pekaren korrekta position

Vrid spännaren medurs tills pekaren är i sin rätta position centrerad i lilla hacket på basplattan. (Fig. 15).

Drag åt spännaren med moment (20 Nm)
Vrid runt motorn 2 varv till ÖD och kontrollera att spännaren är i korrekt position, ändra om nödvändigt.

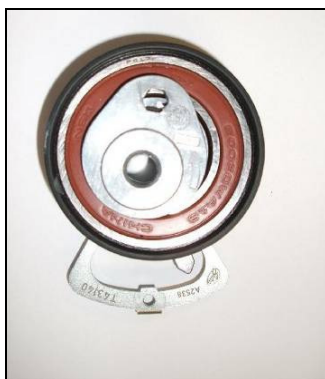
Fig. 16 Visar den automatiska spännaren för kamaxel till kamaxel drivningen
